#### ٥ — تقويم الأضرار الواقعة على الطرق وشبكات المرافق العامة:

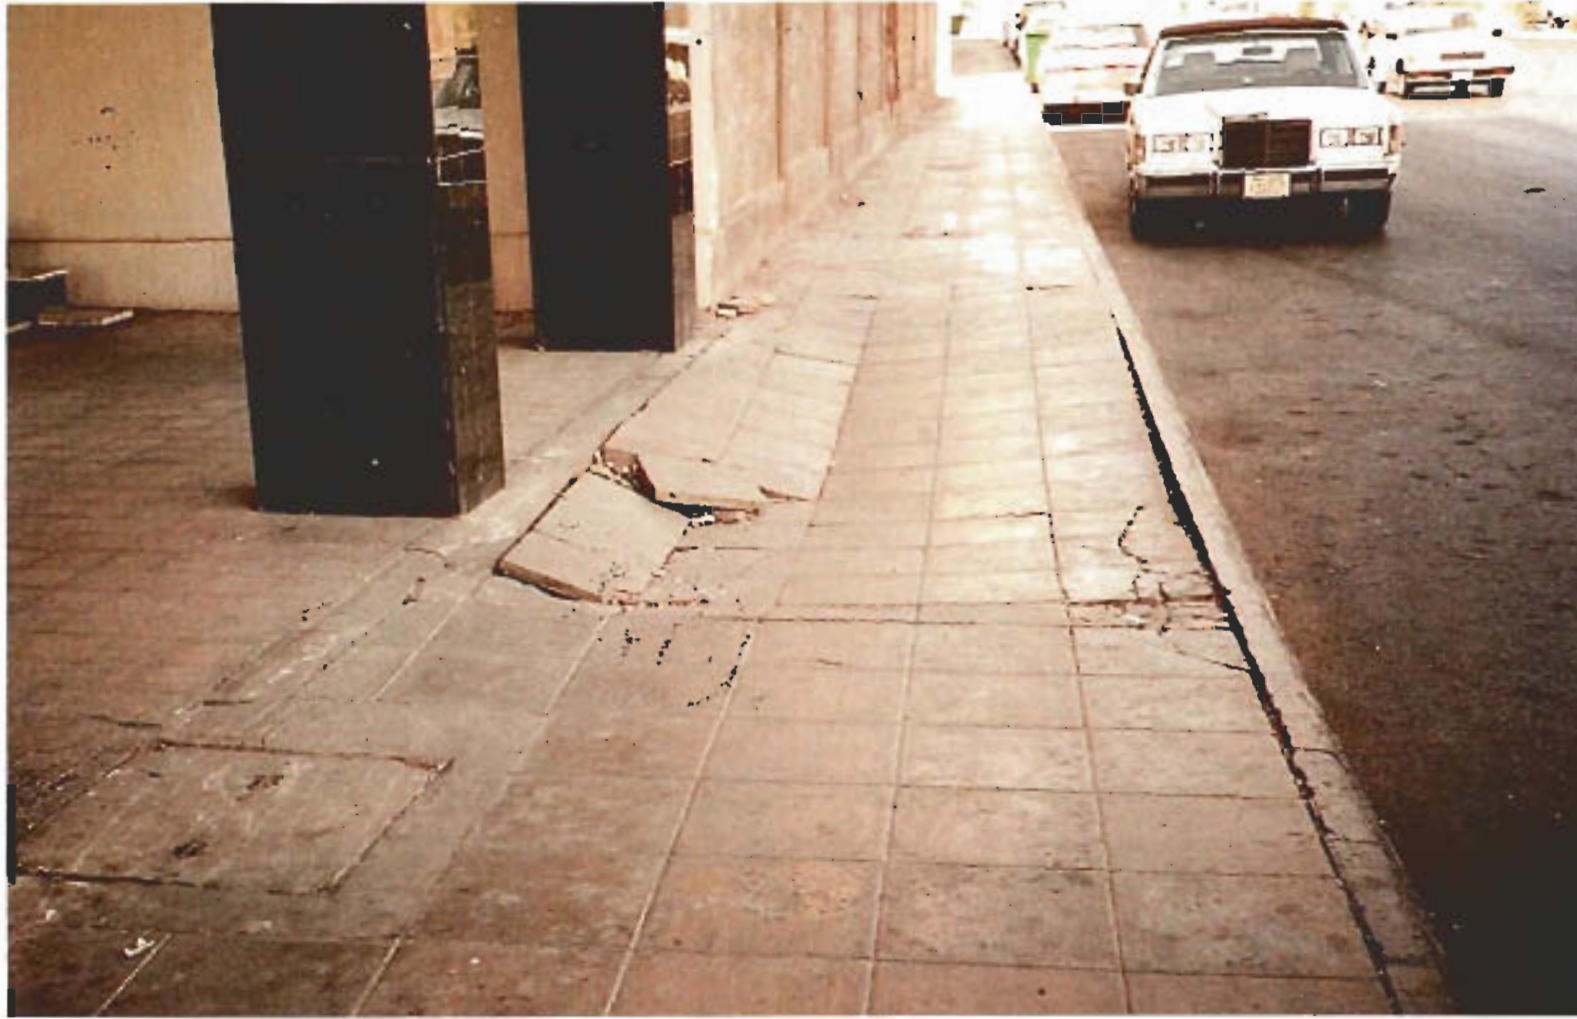
هبوط أرصفة الشوارع

لم تقتصر الأضرار الإنشائية الناجمة عن هذه المشكلة على المباني، بل امتدت أيضاً إلى الطرق والمرافق العامة الأخرى مثل شبكات المياه والصرف الصحي والكهرباء والهاتف وغيرها. فقد نتج عن ارتفاع منسوب المياه الأرضية حركة رأسية للتربة سببت هبوطاً أو ارتفاعاً غير منتظم بالطرق مما أدى إلى حدوث تشققات وانكسارات في أنابيب المياه

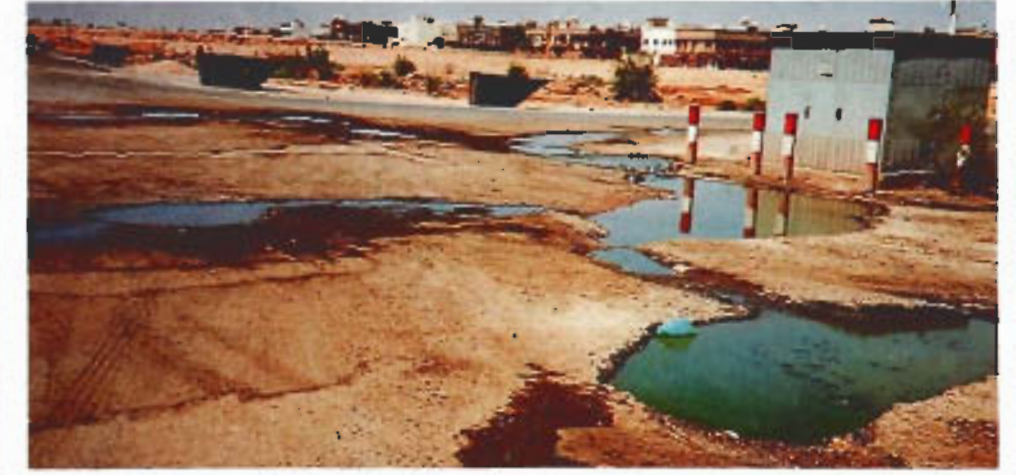
تمشم طبقات الرصف

والصرف الصحي. كما أدى ارتفاع منسوب المياه الأرضية إلى تآكل طبقات الرصف وأنابيب الخدمات في المناطق التي لم تصلها شبكات الصرف الصحي بعد. وتقدر تكلفة هذه الأضرار بنحو ١٩٠ مليون ريال سنوياً.

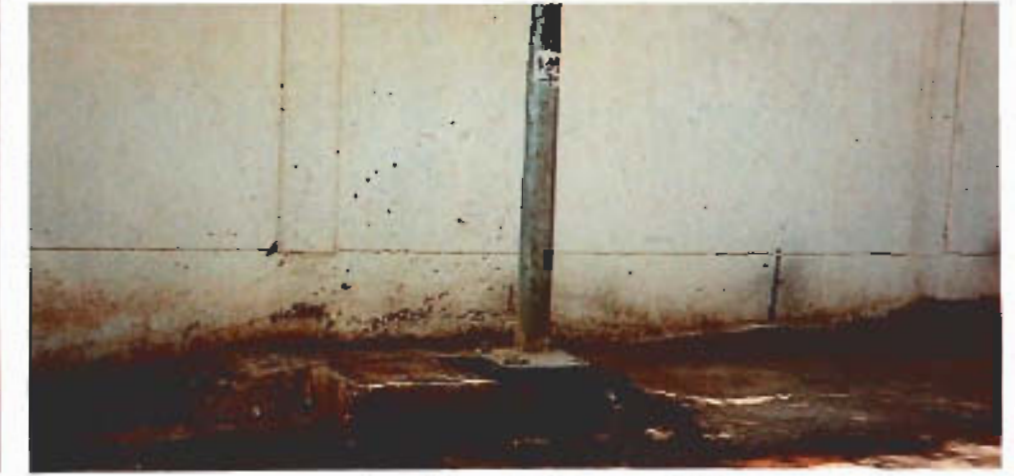
المياه تتسرب من قاعدة عمود الكهرباء
